Asbestinventarisatie conform het procescertificaat, zoals  
gepubliceerd in de staatcourant nr. 7453-n1 d.d. 28 maart 2022  
Etagewoning zijnde een gedeelte van een bouwwerk.

**Adres: Genovevalaan 104**

**plaats: Eindhoven**

**Projectnummer: KLA2023-19238**

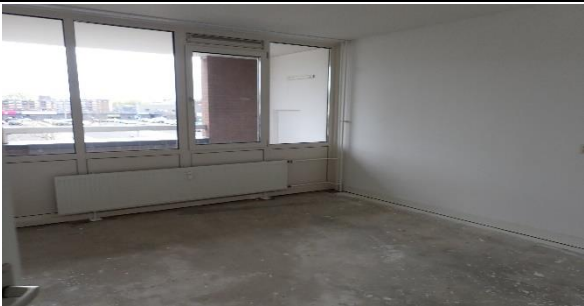
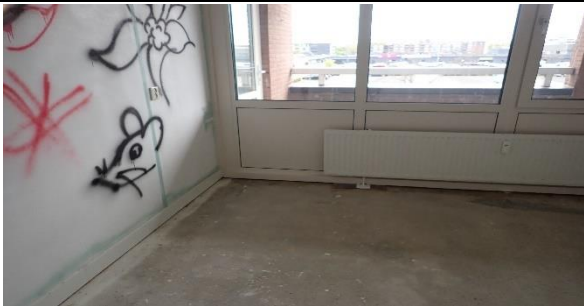
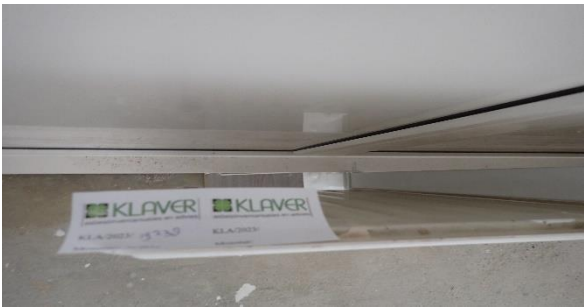
| <b>Bronnummer</b> | <b>4</b> |
| Plaats | Woonkamer en slaapkamer |
| Materiaal | Pakking |
| Monsternummer | <b>M04</b> |
| Bevestigingsmethode | Geklemd |
| Mate van beschadiging | Licht beschadigd |
| Asbestsoort(en) | Chrysotiel (serpentijn) |
| Percentages (%) | 30-60 % |
| Gebondenheid (binding) | Niet-hechtgebonden |
| Risicoklasse sanering | 1 of 2 |
| Urgentie/toelichting risicoklasse | Geen direct risico, saneren op korte termijn wel aanbevolen. |
| Opmerkingen/aanbevelingen: 2 radiatoren met elk 4 pakkingen | |

| Codering | Verwijderingsmethode | Risicoklasse | Conclusie en/of aanbevelingen |
|---|---|---|---|
| 4 | Asbesthoudend materiaal wordt geheel omsloten zonder het asbesthoudend materiaal te beroeren of Overig (als geheel verwijderen niet mogelijk is) | 1 of 2 | zie paragraaf 3 |

| Verwijderingsmethode | Asbesthoudend materiaal wordt geheel omsloten zonder het asbesthoudend materiaal te beroeren of Overig (als geheel verwijderen niet mogelijk is) |

De aangetroffen asbesthoudende toepassingen vormen geen direct gevaar voor de gebruiker/bewoner van het bouwwerk of object en kunnen worden verwijderd in het kader van sloop en/of renovatie. Saneren op korte termijn is wel aanbevolen.

Geadviseerd wordt bij toekomstige bouw/sloop/renovatie van het onderzochte object de aangetroffen Asbesthoudende toepassingen te saneren.

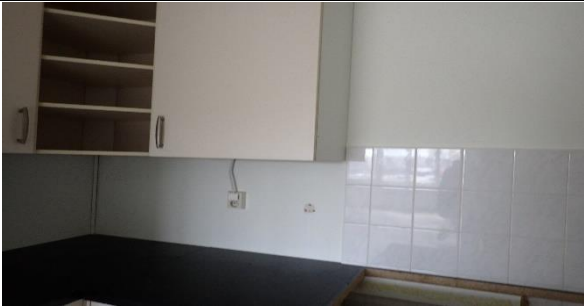
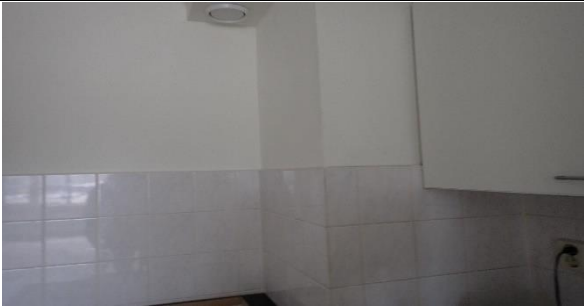
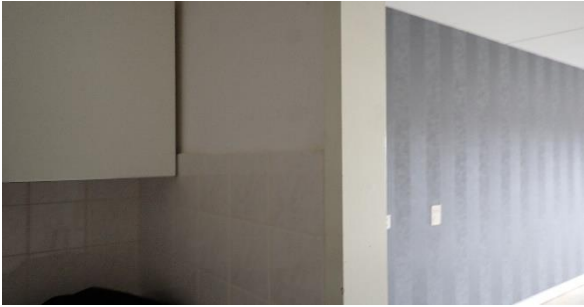
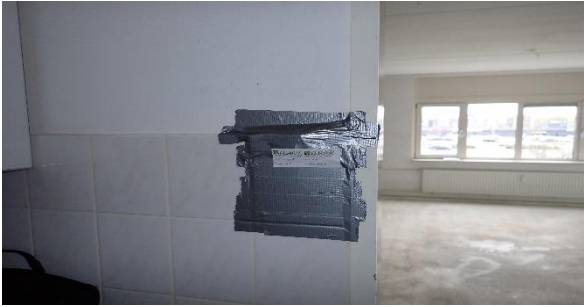
| Na optische analyse bleek het materiaal GEEN asbestvezels te bevatten in een percentage boven de detectiegrens van 0,1% w/w. | |
| Bronnummer | 1 |
| Plaats | Keuken |
| Materiaal | Tegellijm |
| Opmerkingen/aanbevelingen: Wandtegellijm in de keuken. Betreft lijm achter 2 lagen tegels. | |

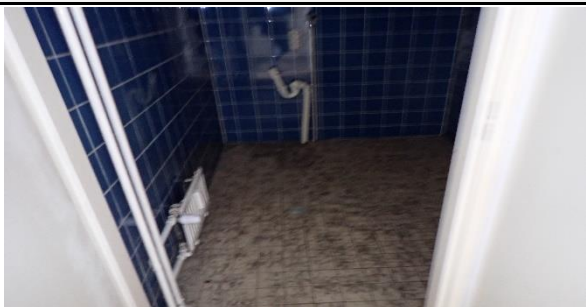
Foto 5 | Foto voor bron Wandtegellijm

Na optische analyse bleek het materiaal GEEN asbestvezels te bevatten in een percentage boven de detectiegrens van 0,1% w/w.

| <b>Bronnummer</b> | <b>2</b> |
| Plaats | Badkamer en toilet |
| Materiaal | Wandtegellijm |

Opmerkingen/aanbevelingen: Wandtegellijm in het toilet. De vloer is in specie gezet.

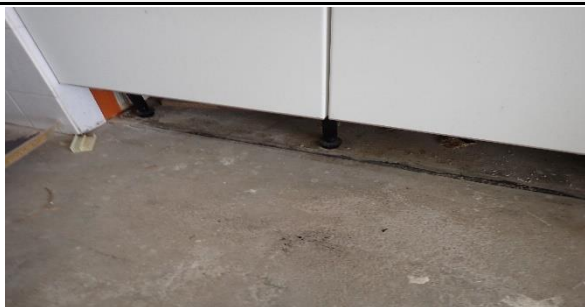
Foto 9 | Foto voor bron Bitumen

Na optische analyse bleek het materiaal GEEN asbestvezels te bevatten in een percentage boven de detectiegrens van 0,1% w/w.

| <b>Bronnummer</b> | <b>3</b> |
| Plaats | Keuken |
| Materiaal | Bitumen |

Opmerkingen/aanbevelingen: Betreft een bitumen strook onder het keukenblok.
